Oppdragsgiver: **Vanylven kommune**

Oppdragsnr.: **52108992** Dokumentnr.: **RIM-02**

► Sjøbunnskartlegging Klovningen

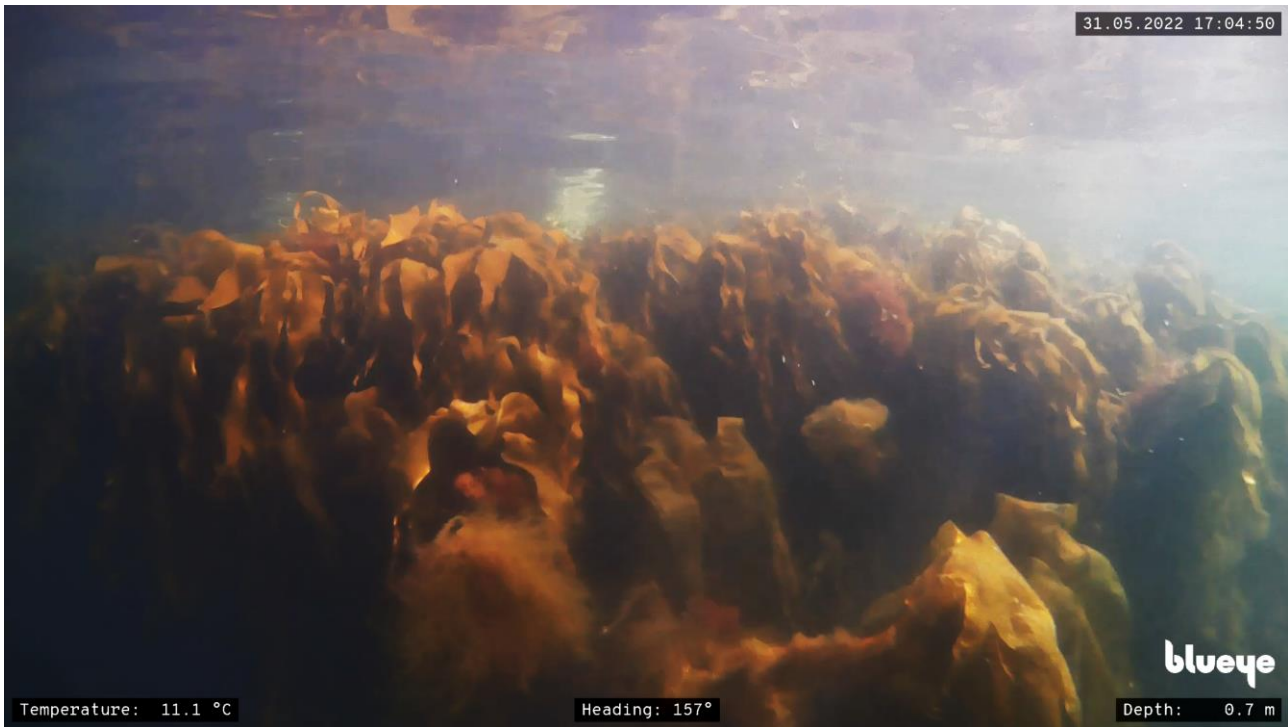
Ved eksisterende molo finnes tette forekomster av stortare fra moloens nederste fot til vannoverflaten (se Figur 7).

Figur 7: Viser tareskog langs eksisterende molo.

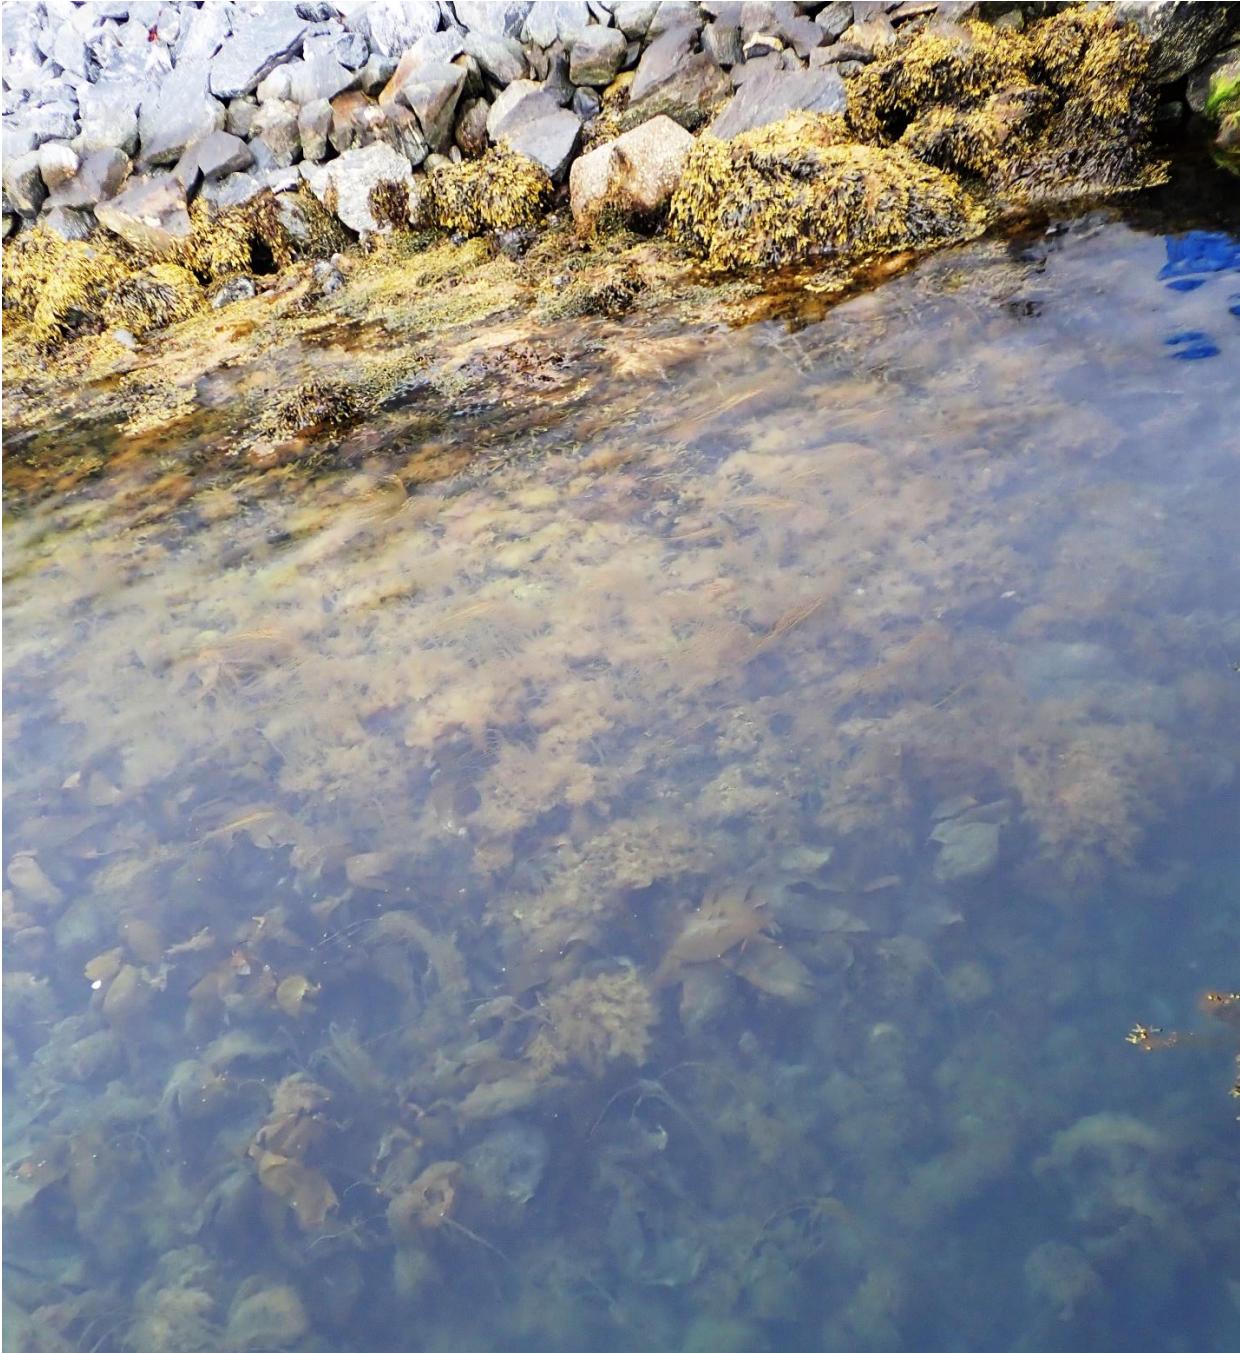
Begrodd tareskog ble fotografert fra flytebyggen i indre havn (se Figur 8).

Figur 8: Bilde som viser tareskog helt inn til fjæresonen der martaum, blæretang og grisetang ble observert.
