Vanylven kommune

► Miljøteknisk sedimentundersøkelse

Klovningen havn

Oppdragsnr.: 52108992 Dokumentnr.: RIM-01 Versjon: J-01 Dato: 2022-06-10

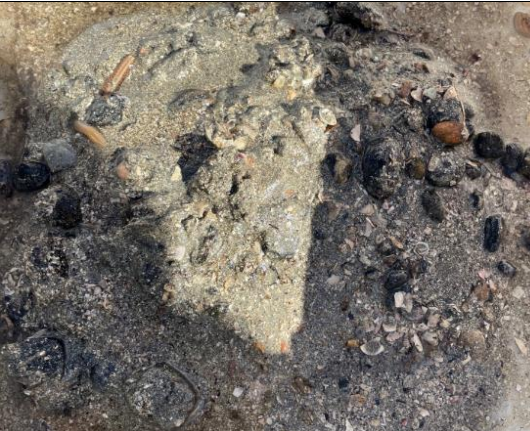
K1_9	6899745	315040	20-25	5	Brungrå fin sand med små stein, noe skjellrester og børstemark

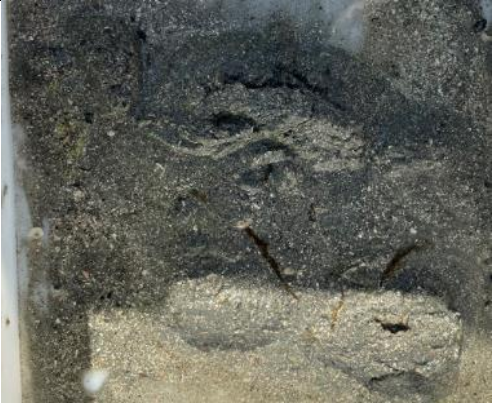
Stasjon	Punkt	WGS84-UTM32N		Vanndyp (m) ca.	Prøvedyp (cm)	Beskrivelse av prøve	Bilde
		Nord	Øst				
K2	K2_1	6899752	315117	10	5	Grå fin sand

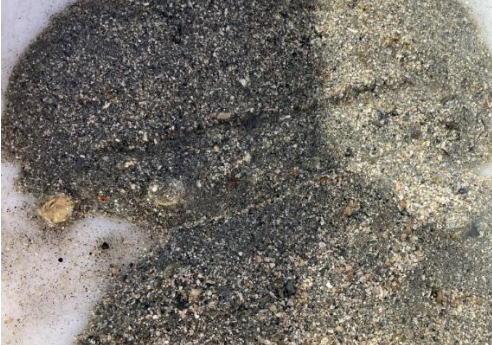
K2_2	6899775	315122	12	5	Grå sand med to sjømus.

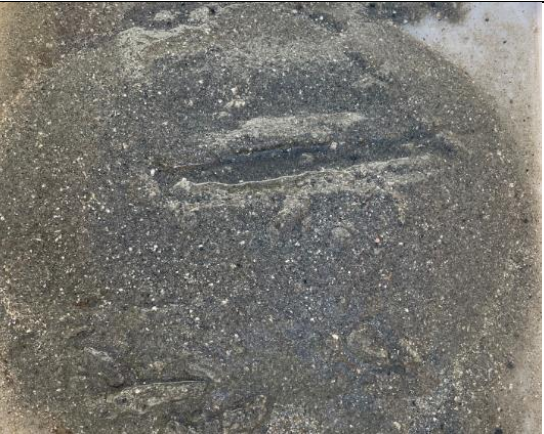
K2_4	6899750	315092	14	5	Grå fin sand

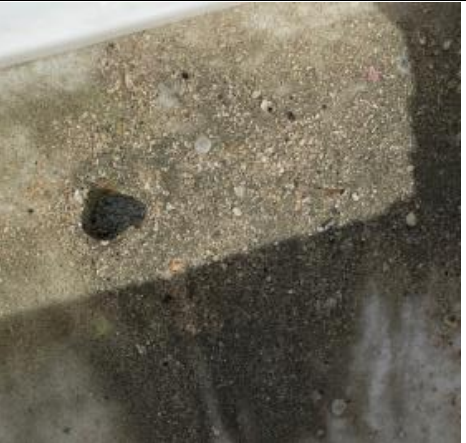
Stasjon	Punkt	WGS84-UTM32N		Vanndyp (m) ca.	Prøvedyp (cm)	Beskrivelse av prøve	Bilde
		Nord	Øst				
K3	K3_1	6899727	315155	5-6,7	0		
	K3_2	6899721	315153	5-6,7	0		
	K3_3	6899715	315150	5-6,7	2	Fin sand

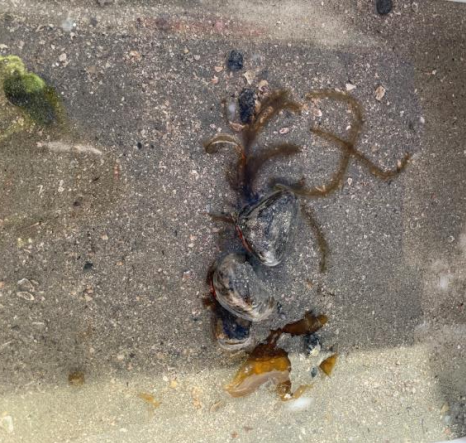
K3_4	6899726	315148	5-6,7	2-3	Fin sand, stein og tare

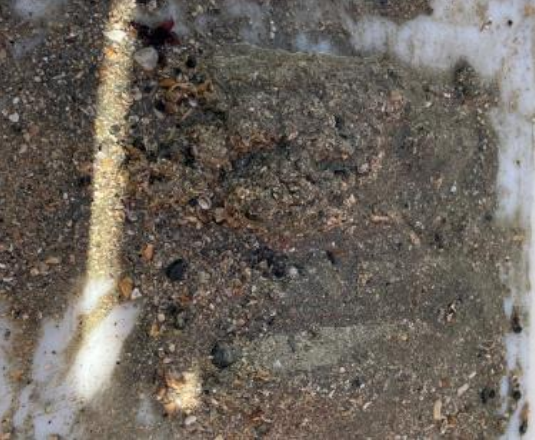
Stasjon	Punkt	WGS84-UTM32N		Vanndyp (m) ca.	Prøvedyp (cm)	Beskrivelse av prøve	Bilde
		Nord	Øst				
K3	K3_9	6899757	315154	5-6,7	0		
	K3_10	6899756	315162	5-6,7	2-3	Sand og skjellrester

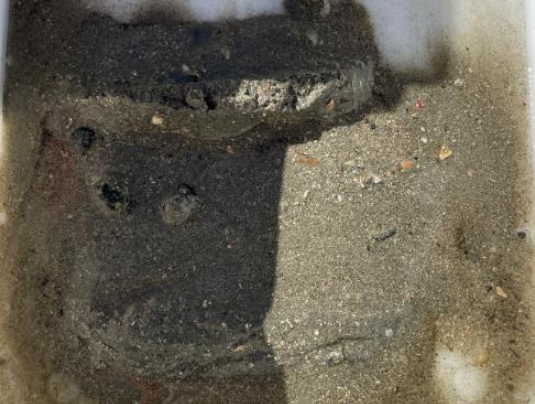
K4	K4_1	6899669	315125	3-4	0	Bit av asbestplate	
	K4_2	6899679	315127	3-4	3	Lysebrun fin sand.

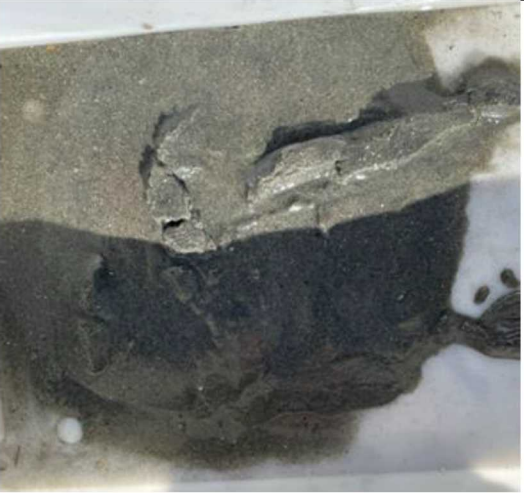
Stasjon	Punkt	WGS84-UTM32N		Vanndyp (m) ca.	Prøvedyp (cm)	Beskrivelse av prøve	Bilde
		Nord	Øst				
K10	K10_1	6899507	314966	4	5	Grå fin sand

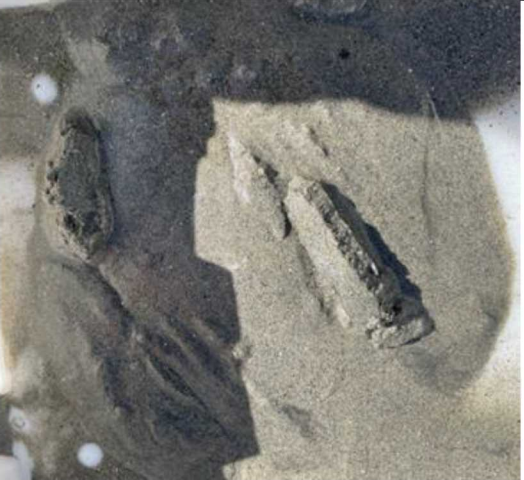
K10_2	6899506	314978	UKJENT	0		
	K10_3	6899495	314975	3	3	Grå veldig fin sand

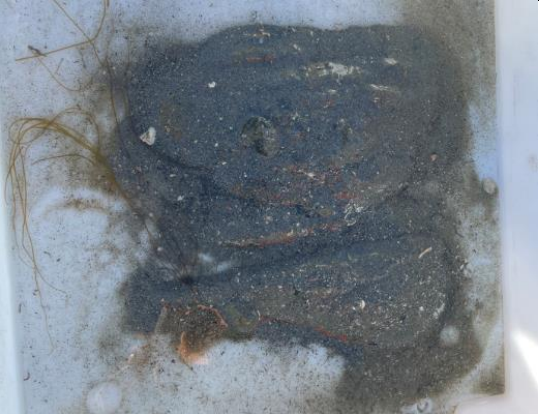
Stasjon	Punkt	WGS84-UTM32N		Vann dyp (m) ca.	Prøvedyp (cm)	Beskrivelse av prøve	Bilde
		Nord	Øst				
K10	K10_5	6899504	314954	3	1-2	Grå sand med noen skjellrester og alger «sjøgress»

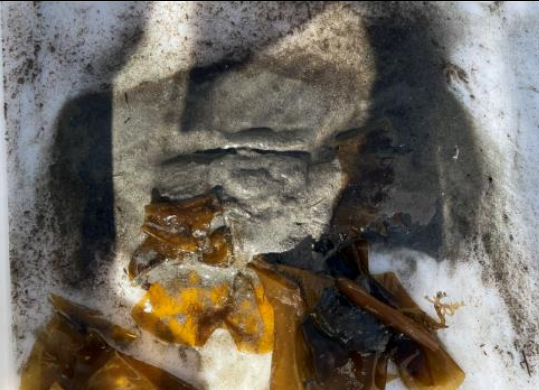
K10_6	6899519	314970	UKJENT	0		
	Generell observasjon: Grå fin sand i hele området.						
K11	K11_1	6899497	314934	3	2	Grå sand og stor tare.
